【事故報告書】

トレイルランニング練習会で発生した遭難事故について

作成日: 2025年12月7日

作成者: 壇 翔太

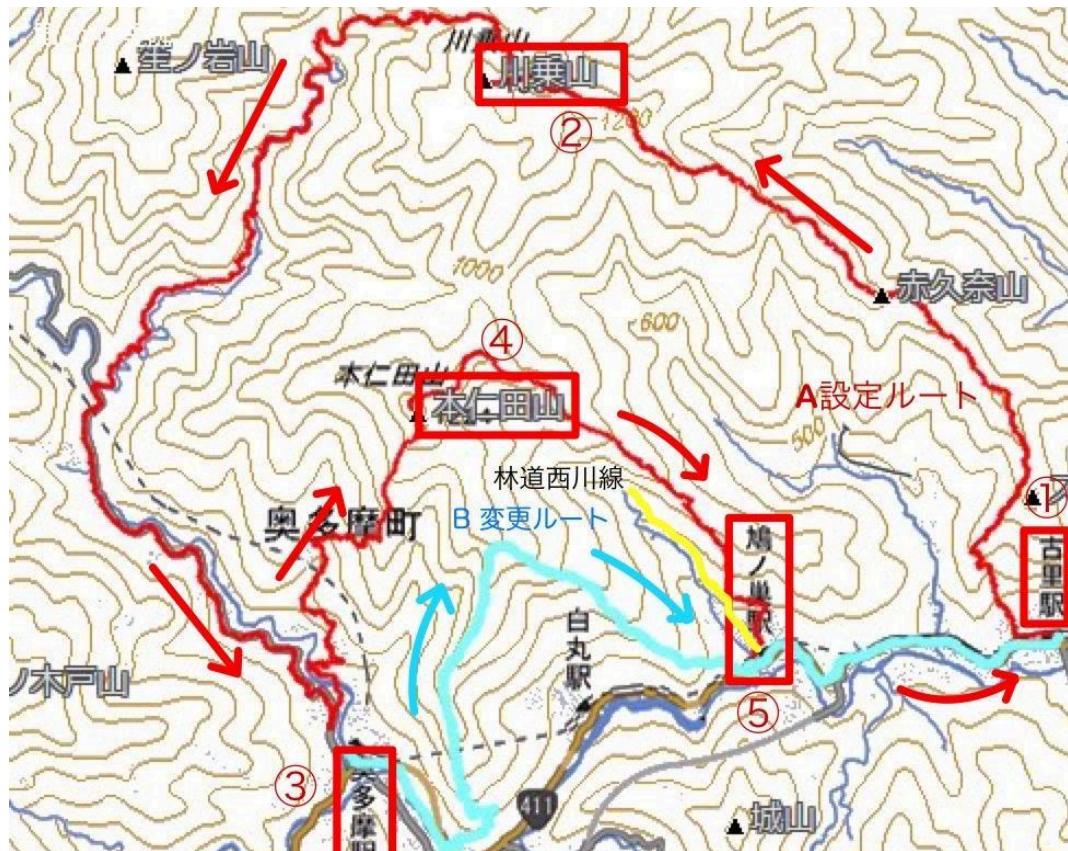
(図① 練習会コース全体図)

- この練習会は、トレイルランニングの経験のある方を対象に、ロングレース完走を目指すアドバンスクラスであり、スピードではなく「ゆっくり動き続ける」ことを主眼としていました。
- コースは、①古里駅をスタートし、②川乗山から③奥多摩駅を経由して、④本仁田山、⑤鳩ノ巣駅、①古里駅へと戻る全長約28kmの行程を設定していました。(地図上の赤矢印のAルート)

- 当時は9:00に①古里駅をスタート。②川乗山を経て14:00ごろ③奥多摩駅に到着しました。
- この時点で予定より約30分遅れており、参加者の皆様の間で疲労の度合いに差が見られました。このまま予定通りに④本仁田山に登ると差が開くことが予想されたため、奥多摩駅でコースを変更、短縮することを提案。その後は変更した「ゴンザス尾根～花折戸ルート」を進みました。(地図上の青矢印のBルート)
- このBルートの途中で参加1名が道に迷われました。その経緯について、奥多摩駅でのコース変更の時点から、時系列に沿って詳しく記述します。

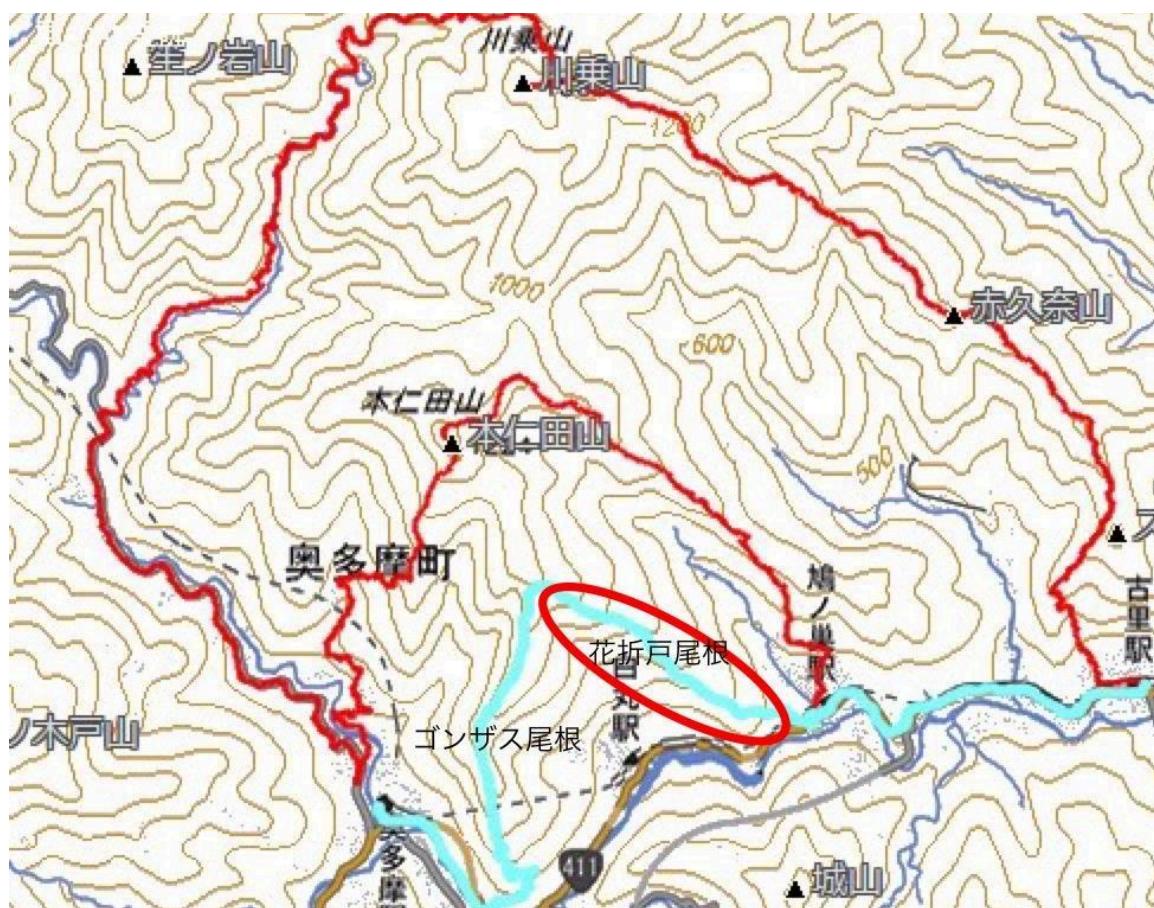
(図② 練習会コース全体図+GPXデータ記録エリア)

提供されたGPXデータが記録されていたエリアは、下図全体図の赤丸部分、花折戸尾根周辺です。

そのGPXデータによると、花折戸尾根下山中に迷った後、花折戸尾根登山道に復帰しています。

しかしその後、下山方向とは逆のゴンザス尾根-花折戸分岐方向へ登り返していました。

その登り返しの途中で再び登山道を外れ西側の尾根に迷い込み、最終的にGPXデータが途切れたと記録されています。

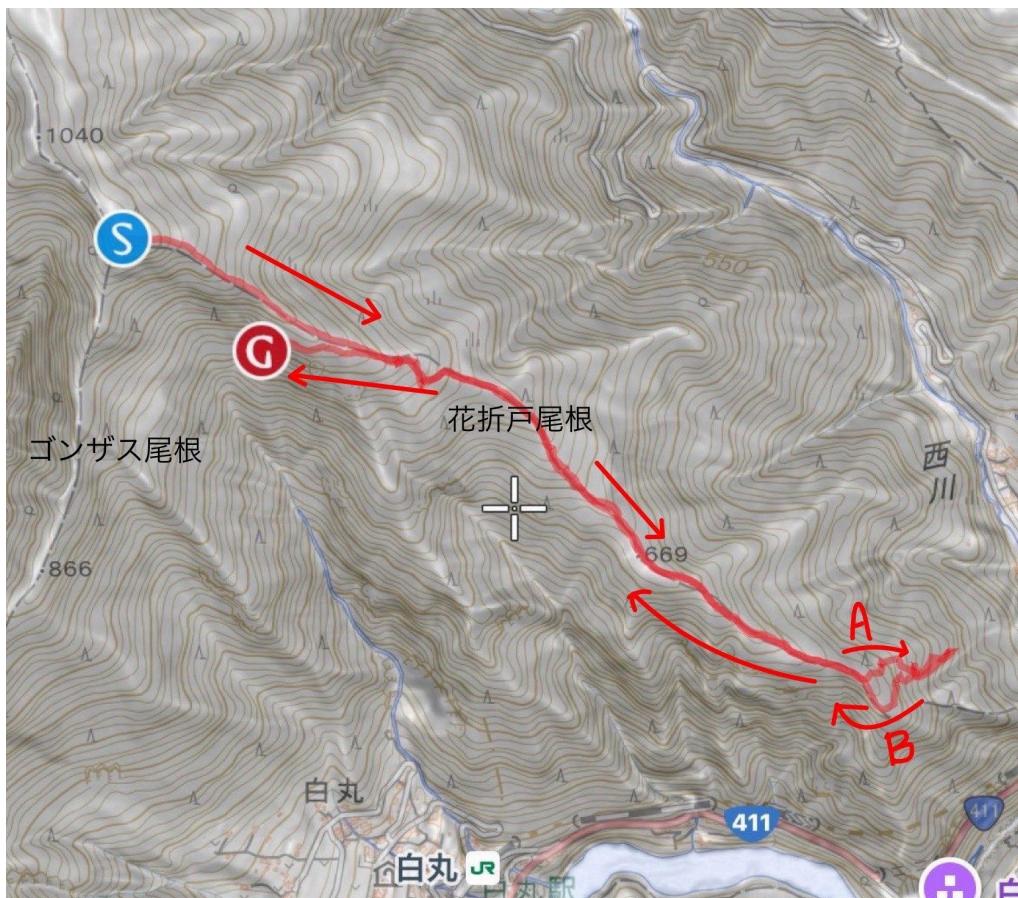
(図③ GPXデータ記録全体図:花折戸尾根)

提供されたGPXデータ(図②赤丸エリアの行動)を地図上で示すと下図の赤線となります。

- ・地図上のS地点がゴンザス尾根一花折戸尾根分岐、G地点が最後にGPXデータが途切れた場所となります。
- ・GPXデータによるとS地点から赤矢印のように進んでおり、A地点(下山口まで約600m)で登山道から外れた後、B地点から登山道に復帰し反対方向であるG地点まで約1.4km登り返しています。

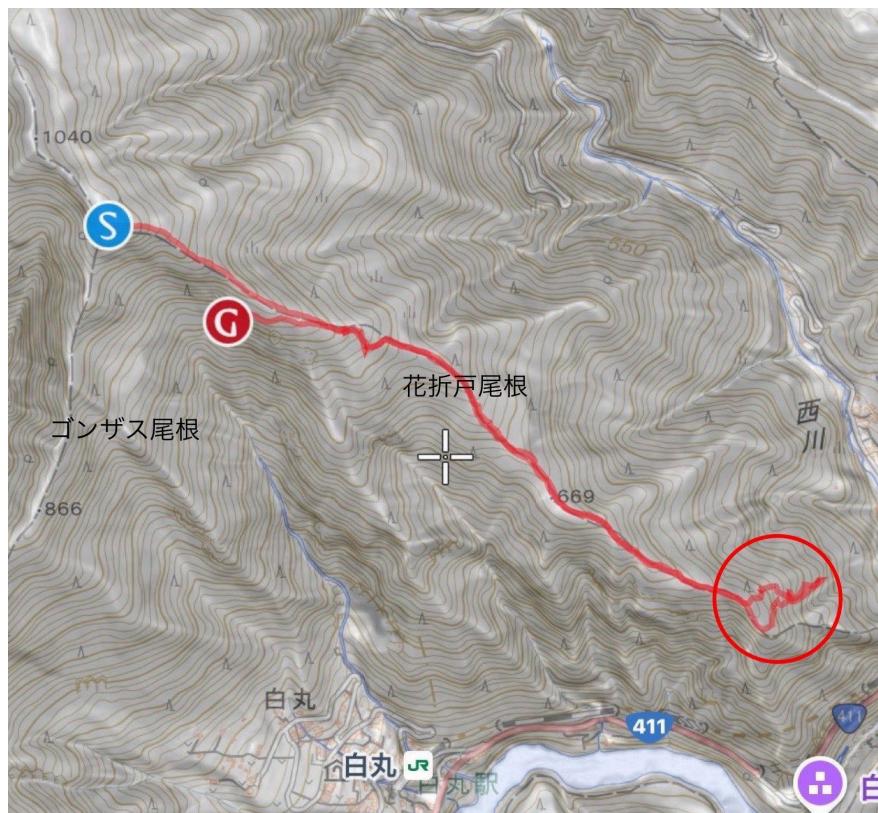
(図④ GPXデータ記録全体図: 花折戸尾根での道迷い地点1)

- ・図③のA、B地点は下図④の赤丸エリアです。ここが最初の道迷い地点と思われます。

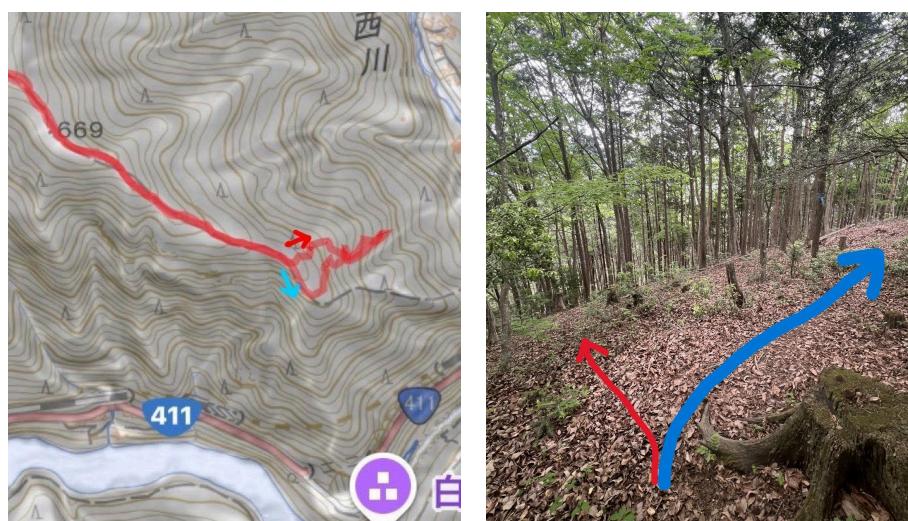
(図⑤ 道迷い地点1拡大図-1) (図⑥ その現場写真)

- ・図④の赤丸部分を拡大したのが下図⑤、そこを捜索した時に撮影した写真が図⑥です。
青矢印が登山道(下山するルート)、赤矢印がGPXで記録された当日進んだと推測されるルートです。登山道を東側にそっています。

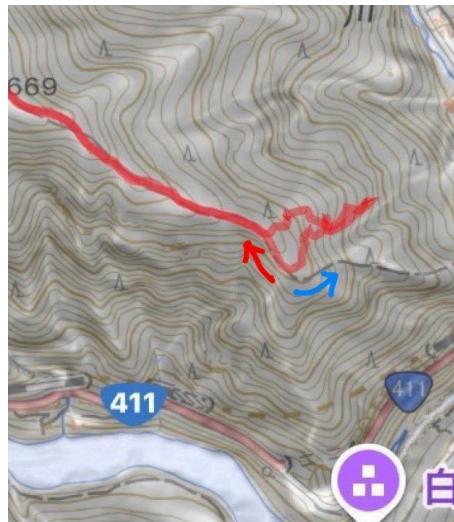
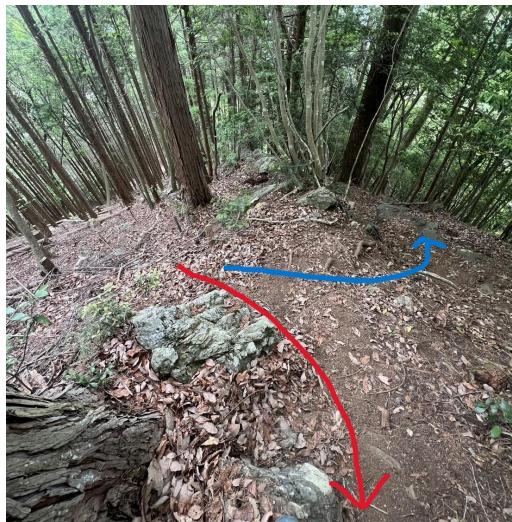
- ・そして花折戸尾根東側に道迷いした後に登山道に戻りましたが、下図⑦⑧のように下山ルートである青矢印とは逆の赤矢印方向に登り返していることが分かりました。

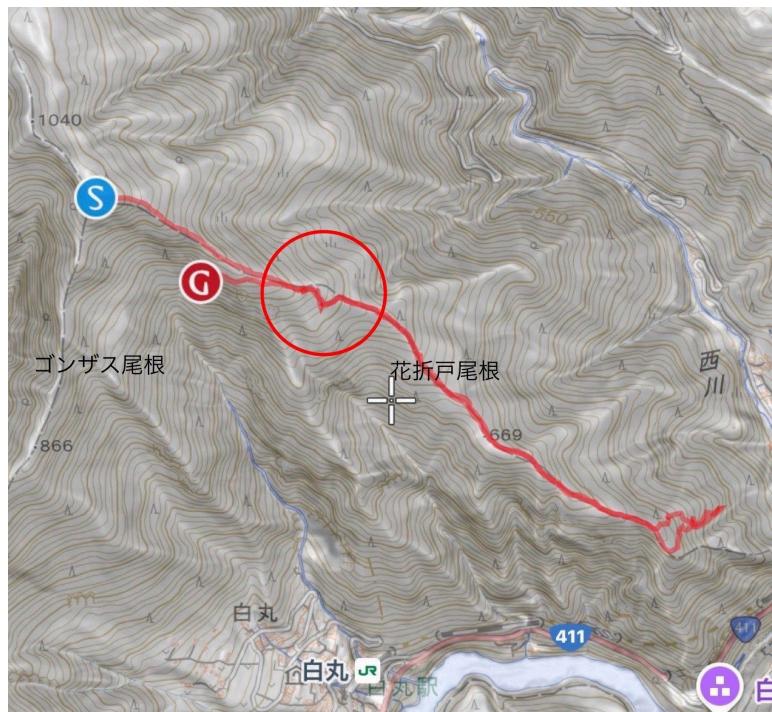
(図⑨ GPXデータ記録全体図:花折戸尾根での道迷い地点2)

- ・花折戸尾根の登山道に戻り約1.5km登り返した後、花折戸尾根の西側にそれで(赤丸部分)再び道迷いしたと思われます。

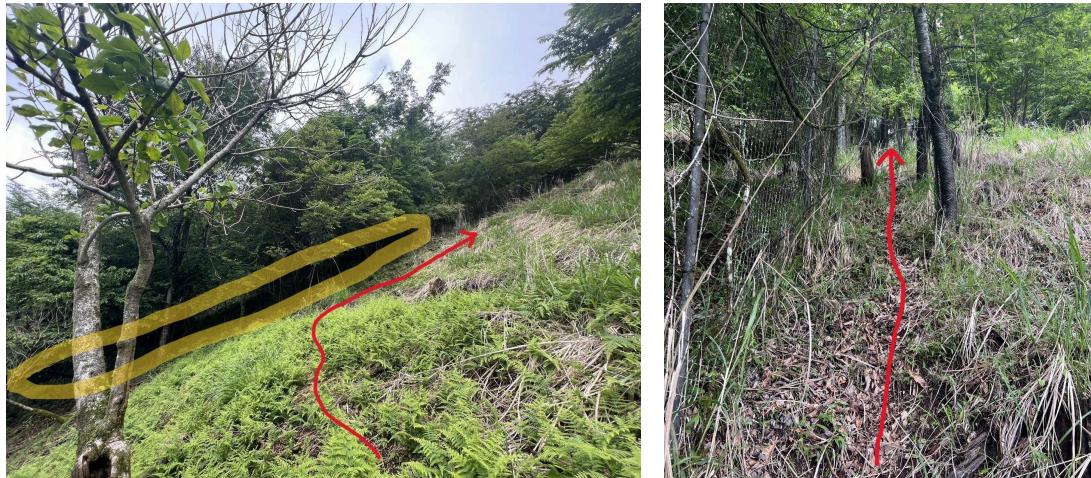
(図⑩ ⑪道迷い地点2の鹿ネット)

- ・迷い込んだ西側尾根には鹿ネットが張り巡らされており、先へと進めないようになっている為、鹿ネット沿いに登り返している事が分かります。
- ・図⑩の黄色マーカー部分が鹿ネットです。鹿ネットに沿って図⑪の赤矢印のように進んだと推測されます。

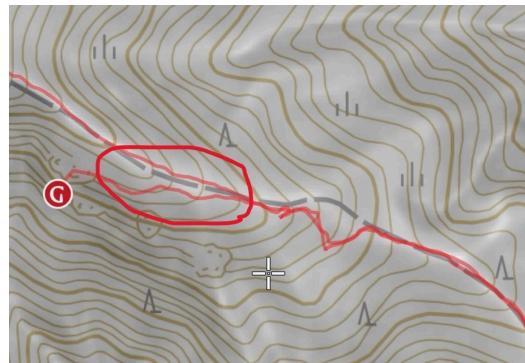
(図⑫ 道迷い地点2拡大図)

- ・図⑫の拡大図を見ると、鹿ネットを登り返した後、登山道には合流せず花折戸尾根西側のトラバースできそうな細いトレイルに迷い込んでいることが分かります。

- ・図⑫のGに向かう細いトレイルを進んでいたことが予想されます。※登山道は破線
- ・図⑬⑭の赤矢印が進んだと推測されるルートです。

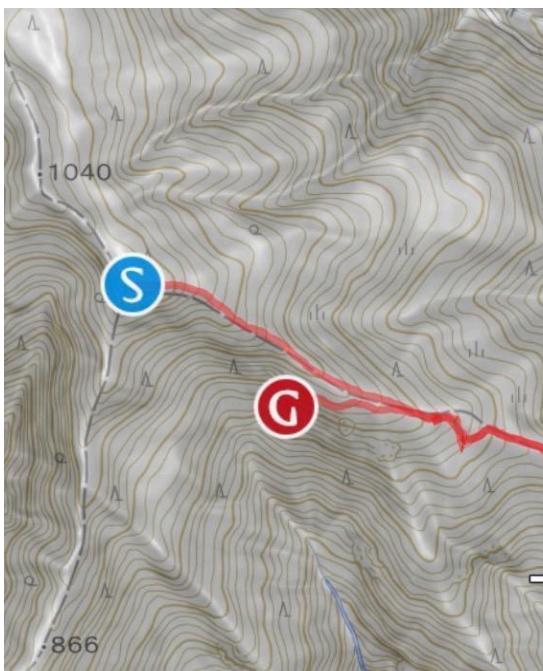
(図⑮ GPXデータ最終G地点拡大図)

- ・GPXデータは最終的に、G地点で急斜面に向かう軌跡を残して途切れしており、この周辺でフラスク、キャップ、アームカバーなどの携行品が発見されました。

- ・GPXデータが途切れたあと再度サイクリングモードで時計を立ち上げていることが確認されており、その場から再度行動を開始した可能性もあります。
また、立ち上げた後の行動データまでは取得できておりません。

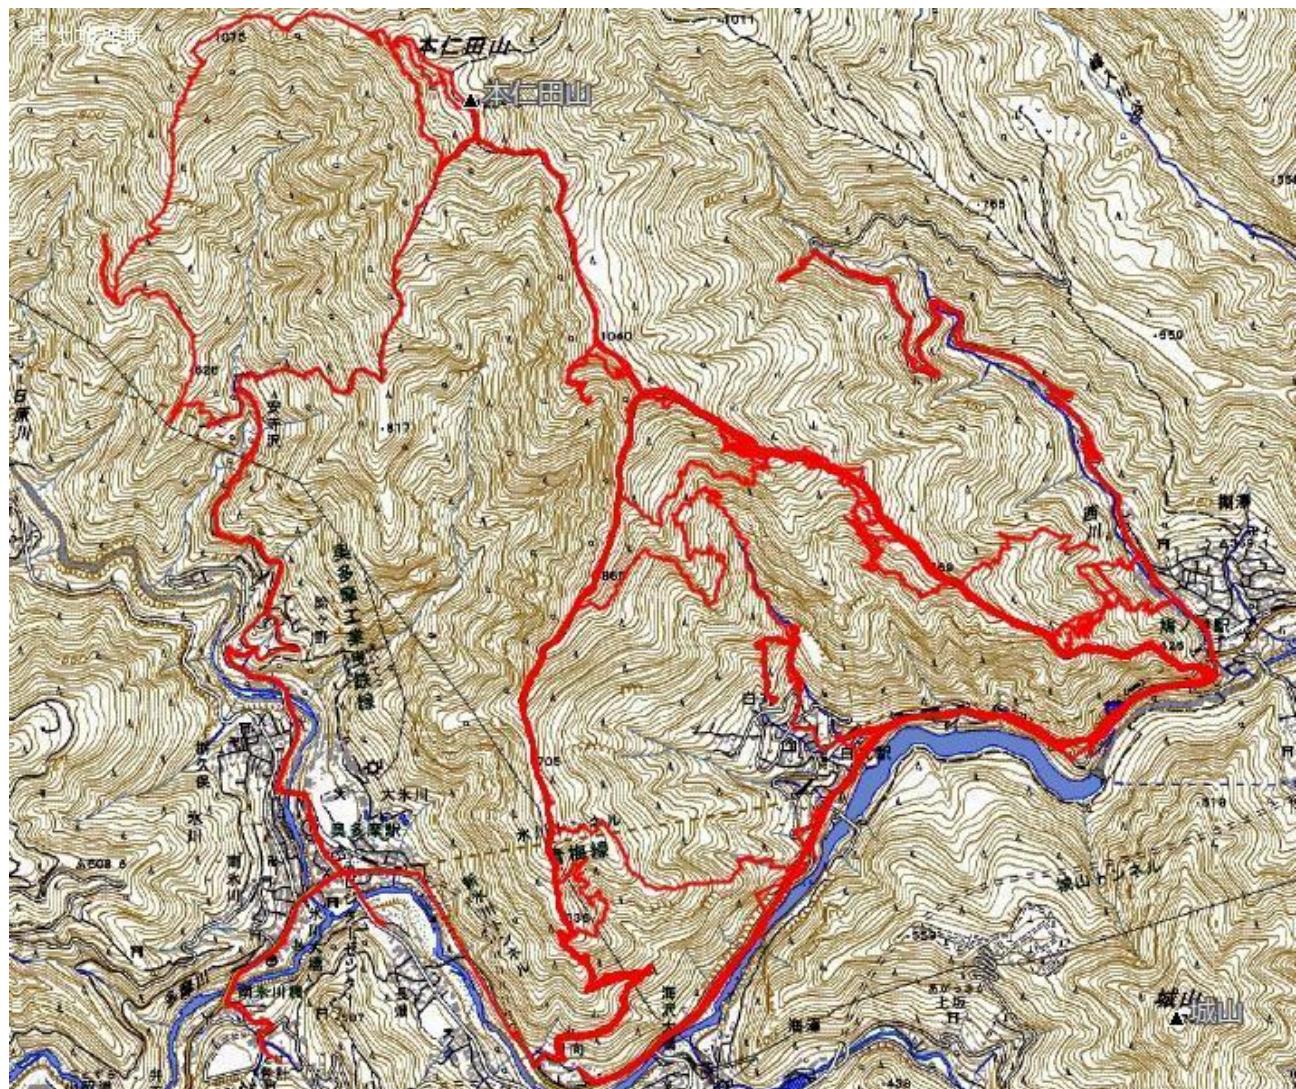
(図⑯ 捜索時の軌跡統合図)

- ・提供されたGPXデータを参考にし、私はデータに沿って現場で確認を行いました。これまでの現場写真はその時に撮影したものです。
- ・GPXデータの軌跡は実際に歩いたルートと多少のずれが生じている可能性もありますが、このデータを参考に検索しました。
- ・検索範囲は、遭難が発生したとされる花折戸尾根周辺を起点に、東側と西側、ゴンザス尾根の東側と西側、さらには白丸駅より北側の沢周辺、そして本仁田山周辺といった山域に及びます。

・私と協力者の方々捜索した軌跡を統合した図を示します。警察や民間救助隊、ボランティアの方々の捜索範囲は除外しています。
